Yamakado News Letter

作業道、予定の200mに達する

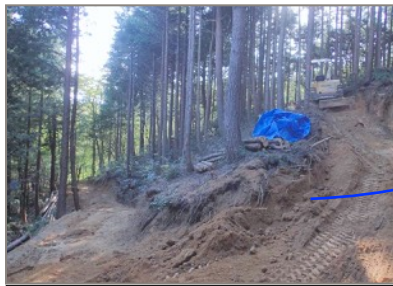
難関のヘアピンカーブ作業中 10/17

今年度申請した県協働事業での作業道開設計画ですが、予定距離の200mには達しました。しかし、現状の道幅は作業重機のバックホーが通行できる1.5m程度です。アカガシ林管理や獣害対策の資材運搬に車が利用できるためには幅員（道幅）2.5mは確保したいところです。そうすると花崗岩の脆い地盤を掘削して拡幅するので、谷側の路肩補強が重要になります。路肩補強には間伐したヒノキ丸太を利用します。

掲載した写真はヘアピンカーブ作業中のものです。ヒノキ林の奥の林が明るい黄緑色なのがお分かりかと思いますが。これらはヒノキ林ではありません。つまりここに到達するまでは、広葉樹林を通ってきたのでヒノキ材は僅かしか調達できませんでした。ですからここまでの経路の路肩補強を、ここで調達したヒノキ材を利用して、ようやくこれから行うことになります。
