# Yamakado News Letter

## 台風5号の大雨による沢の氾濫 (四季の森上流)

## 作業道づくり開始

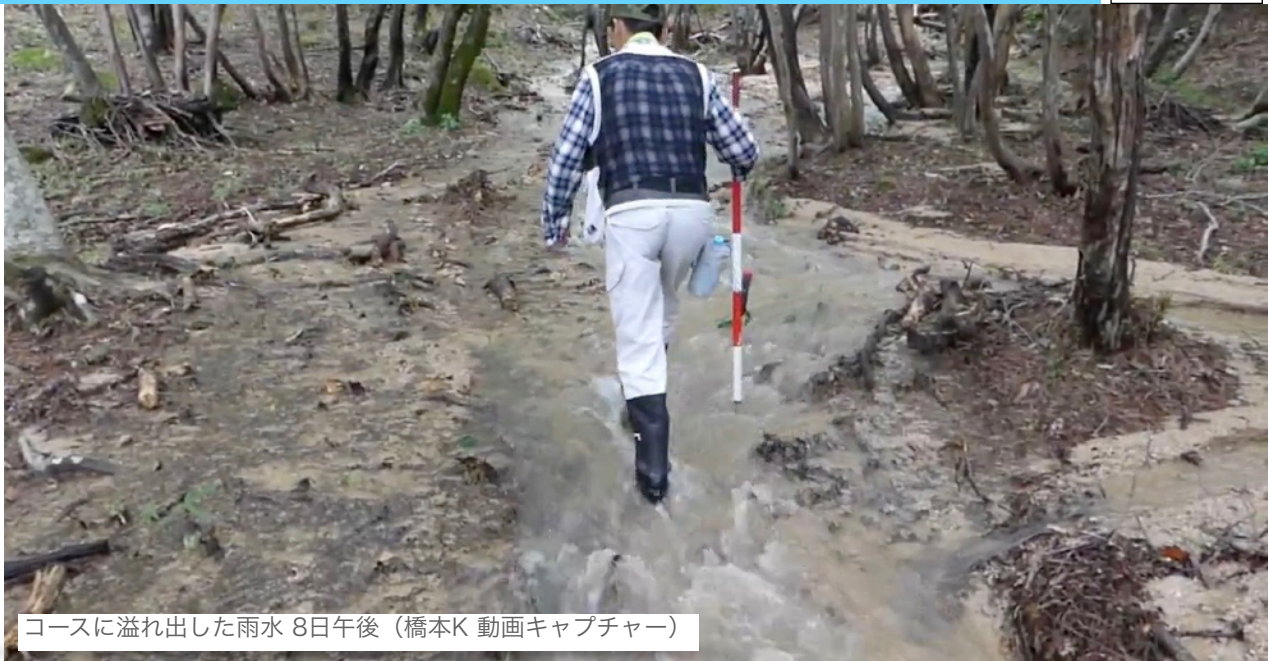
コースに溢れ出した雨水 8日午後 (橋本K 動画キャプチャー)

山門水源の森でも大雨によって大量の土砂が湿原に流入しました。四季の森の上流で増水した沢が河岸侵食や法面崩壊を起こし、大量の土砂が流出。それらの土砂は倒木などと一緒に流されて目詰まりしてダムを形成しました。ダムによって水位が約2m上昇した後、一気に下流に流出したものだと思われます。

流出した砂によって四季の森下流の沈砂池周辺では流路に砂が堆積して水の流れを遮断。溢れた水が湿原側に向かい、砂を含んだ濁水が常に湿原に流れ込む状態になっていました。

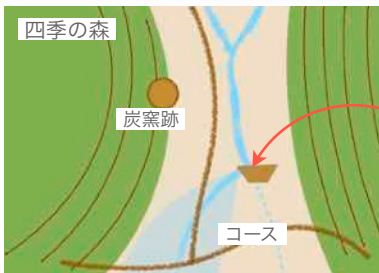
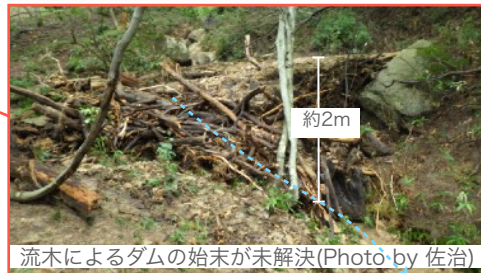
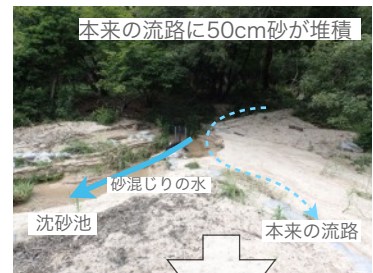
湿原に砂の流入が続くのは好ましくないため、水の流れを元に戻さないといけません。流路を塞ぐ大量の砂をどう除去するかですが、河床が低い沈砂池側に、堆積した砂の高さまで土のうを積み、再び水を流路側に溢れさせました。一旦水の流れができると、水の流が砂を削って下流へと押し流し続け、流路は1日後には元の水の流に戻っていました。沈砂池に溜まった砂は保全作業の日に会員6名が浚渫にあたり、排出しました。

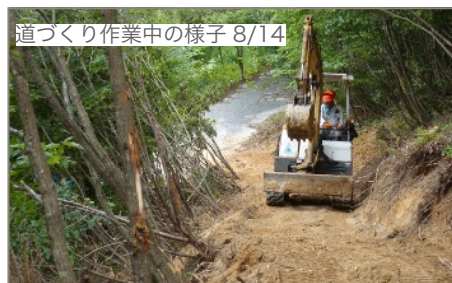
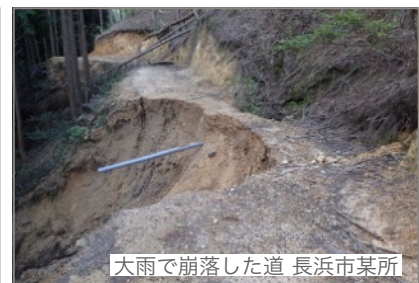
作業道は第二分岐と天然更新試験地の中間辺りのコース上（全長およそ6~700m）に接続するのを当面の目標としていますが、今年度はそのうちの200mの開設を計画しています。

作業を始めて、改めて花崗岩地質の特徴がよくわかりました。パワーショベルで表土を剥がし、基盤岩を掘削して路面の成形をしていきますが、予想以上に基盤が柔らかく、簡単に掘削できます。また掘削した基盤は碎石にならず、ほとんどが砂状になります。ですから整地はしやすいですが、地盤が固まりにくく、大雨が降ると表面が流れやすいので要注意です。

長浜市内の別地区ですが、同じ花崗岩地質の山に敷設された作業道があります。ここは4t車が通行可能な道幅で切り高も高いのですが、先の台風の大雨で路面が崩壊して車両は通行不能になっていました。こうなってしまうとは、獣害対策用の資材搬入や、今まで出来なかつ
